Objekts: Smiltenes viduslaiku pils

# SMILTENES VIDUSLAIKU PILS ARHITEKTONISKĀ INVENTARIZĀCIJA

**DAĻA:** **ARHITEKTONISKĀ INVENTARIZĀCIJA**

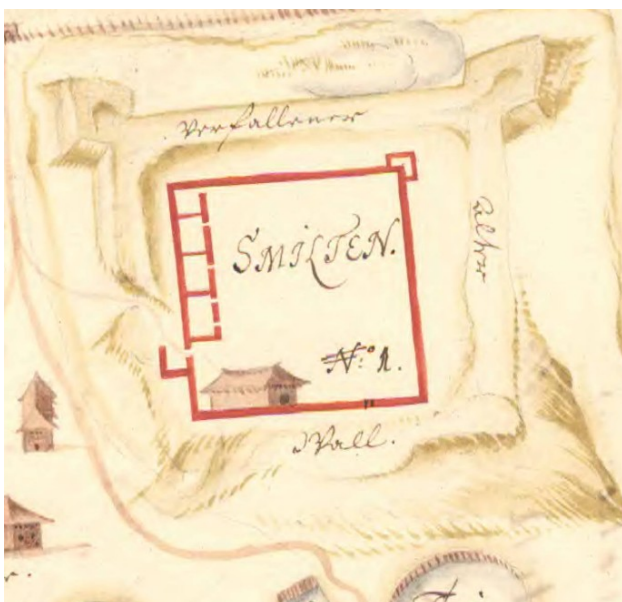
1. att. Smiltenes pils un muižas plāns. 17. gs.  
[sok.riksarkivet.se/bildvisning/K0012750\\_00001](http://sok.riksarkivet.se/bildvisning/K0012750_00001)

17. gs. plānā redzams, ka pils pagalma dienvidrietumu malā bijusi pie apkārtsienas bloķēta mūra ēka (turpmāk – DR korpus) ar četrām telpām (4. att.: D). Savietojot 17. gs. un mūsdienu situācijas plānu, redzams, ka vārtiem tuvākās korpusa daļas kontūras atbilst 19. gs. celtās, līdz mūsdienām saglabātās saimniecības ēkas (smēdes) apjomam. Visticamāk, DR korpusa dienvidu daļas mūri iekļauti esošās ēkas konstrukcijās.

Mūra ietvertajā pagalmā dažādos laikos, visticamāk, arī pils apdzīvotības laikā no 14. līdz 16. gs., atradušās brīvi stāvošas ēkas. 17. gs. pagalma dienvidu stūri bijusi ar salmu jumtu segta guļbūve (1. att.). 18. gs. nogalē brīvistāvoša ēka, ko J. K. Broce nosaucis par "ērberģi", bijusi pagalma ziemeļaustrumu daļā (3. att.). Aiz tās jau tolaik vajadzētu būt bijušam siera namiņam, kas saglabājies līdz mūsdienām.

DR korpusa durvju ailas. Smiltenes pils 17. gs. plānā (1. att.) redzams, ka pagalma dienvidrietumu malā celtais korpus bijis sadalīts četrās telpās. Pils vārtiem tuvākajā telpā vedušas divas durvju ailas, savukārt pārējās telpās katrā bijusi viena ieeja no pagalma puses. Telpas savienošas ailas plānā nav attēlotas. Korpusa pagalma siena, gala sienas un starpsienas virs zemes nav saglabājušās. Līdz ar to papildus informācija par iepriekš minētajām ailām (saglabātība, izmēri, vērtnes vērsšanās virziens u.c.) iegūstama arheoloģiskās izpētes darbu laikā – veicot konstrukciju atsegšanu (arheoloģiskie izrakumi) vai nedestruktīvā veidā, skenējot pazemes struktūras ar ģeoradaru (ģeofizikālā izpēte).

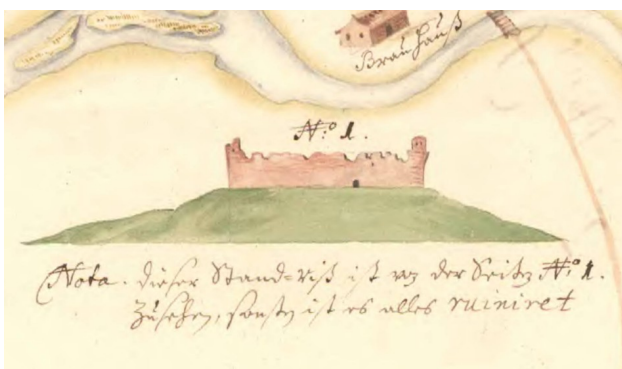
2. att. Smiltenes pils fasādes zīmējums. 17. gs.  
[sok.riksarkivet.se/bildvisning/K0012750\\_00001](http://sok.riksarkivet.se/bildvisning/K0012750_00001)

Vārtu aila DA sienā. Neliela vārtu aila pils apkārtsienā redzama Kara arhīvā Stokholmā saglabātajā Smiltenes pils 17. gs. zīmējumā (2. att.). Šķiet, šī aila iezīmēta arī uz tās pašas lapas zīmētajā pils plānā (divas paralēlas līnijas, kas šķērso dienvidaustrumu sienu). Ja tā, tad zīmējumā pils attēlota skatā no dienvidaustrumiem. Līdz mūsdienām saglabātajā dienvidaustrumu sienas virszemes daļā ailas vieta nav identificējama.

Vairāku logailu vietas (ailu apakšējās daļas bez pārsedzēm) redzamas Smiltenes pils 17. gs. zīmējumā (2. att.), kurā pils, šķiet, attēlota skatā no dienvidaustrumiem. Šī pati siena ar vismaz četru logailu vietām attēlota arī J. K. Broces 1788. gadā sagatavotajā Smiltenes pils zīmējumā (3. att.). Tajā logailu paliekas saskatāmas arī ziemeļaustrumu sienas augšējā daļā.

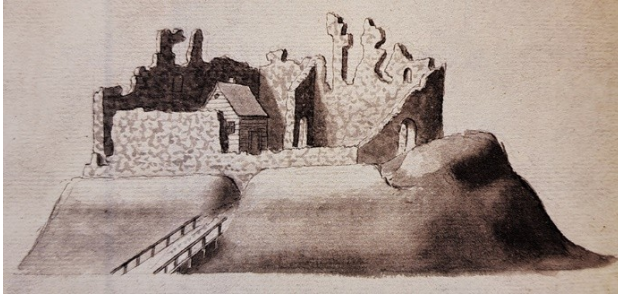
3. att. Smiltenes pils no ziemeļiem. 1788. g.  
 Johans Kristofs Broce, BM03233AM  
[acadlib.lu.lv/broce/ielbildes/sejums\\_nr3/bm03233am.htm](http://acadlib.lu.lv/broce/ielbildes/sejums_nr3/bm03233am.htm)

Smiltenes pils 1788. gada skatā (3. att.) dienvidaustrumu apkārtsienai pieslēdzas masīva mūra konstrukcija, kas interpretējama kā eventuāla DA korpusa gala siena vai starpsiena. 17. gs. plānā šis mūra posms nav attēlots. Arī mūsdienās sienas paliekas dabā nav saskatāmas.
