„SMILTENES NKUP”

ŪDENSŠAIMNIECĪBAS 2023. GADA ATSKAITE

Smiltene

2024

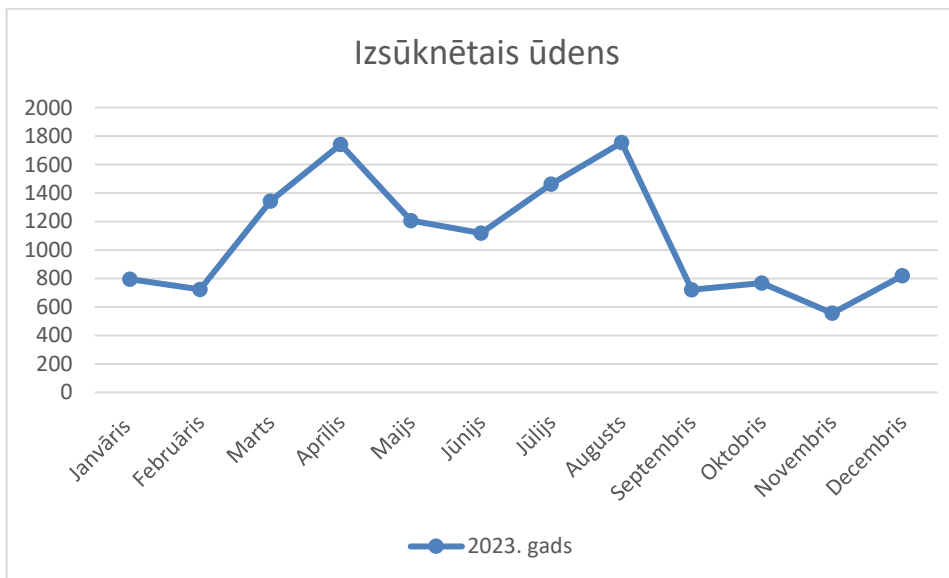
3.4 Grafiks Izsūknētais ūdens daudzums Blomē

2023. gadā ūdens zudumi ir turpinājuši pieaugt, ir arī palielinājies izsūknētais ūdens daudzums. Pārdotā ūdens apjoms ir nedaudz pieaudzis salīdzinot ar iepriekšējo gadu.

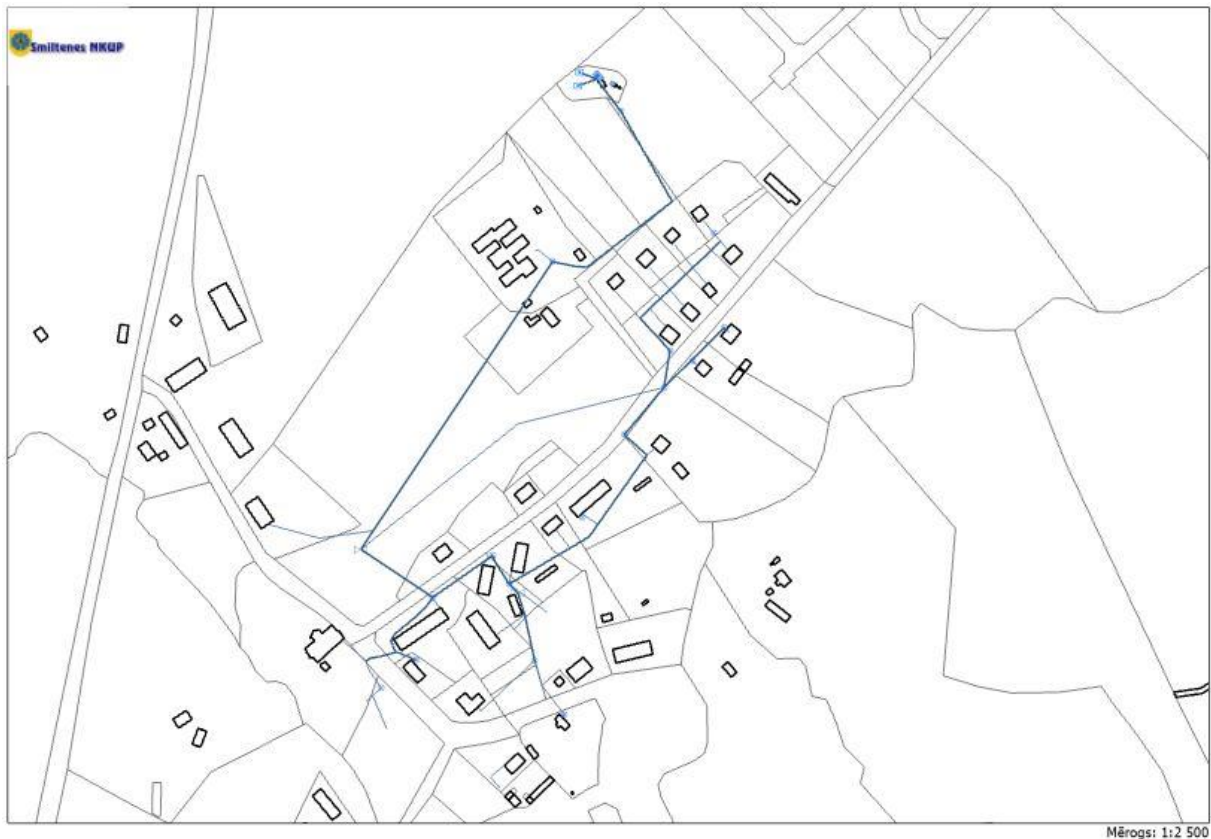
7.1 Attēls Launkalnes ūdensapgādes sistēma

Launkalnes ūdensapgādes sistēmā ir iekļauti divi dziļurbumi – “Nr.1” P500509 un “Nr.2” P500510. Ūdensapgādi ciematam nodrošina abi urbumi darbojoties uz maiņām. Abi urbumi ņem ūdeni no Pļaviņu ūdens horizonta.

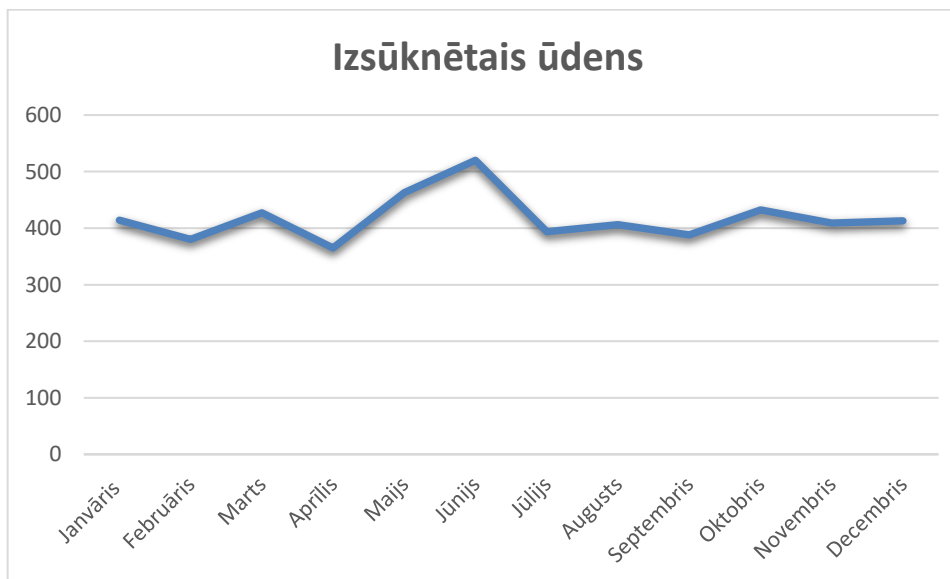
7.4 Grafiks Launkalne izsūknētais ūdens daudzums mēnesī

Ūdens patēriņš 2023. gadā bija līdzvērtīgs 2022. gadam pēc pārdotā apjoma. Uzlabojumi bija, ka ūdensapgādes sistēmā netika konstatētas avārijas maģistrālajā ūdensapgādes tīklā. Līdz ar to ļoti samazinājās zudumu apjoms.

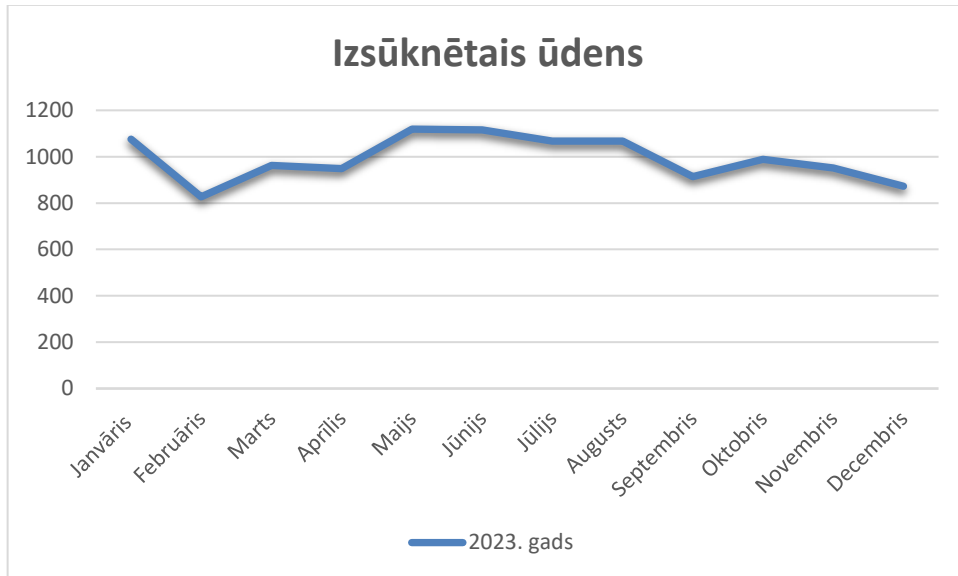
9.4 Grafiks Palsmane izsūknētais ūdens daudzums mēnesī

Pārskata gadā ir nedaudz palielinājies pārdotais ūdens apjoms, samazinājušies zudumi un kopējais izsūknētais ūdens daudzums. .

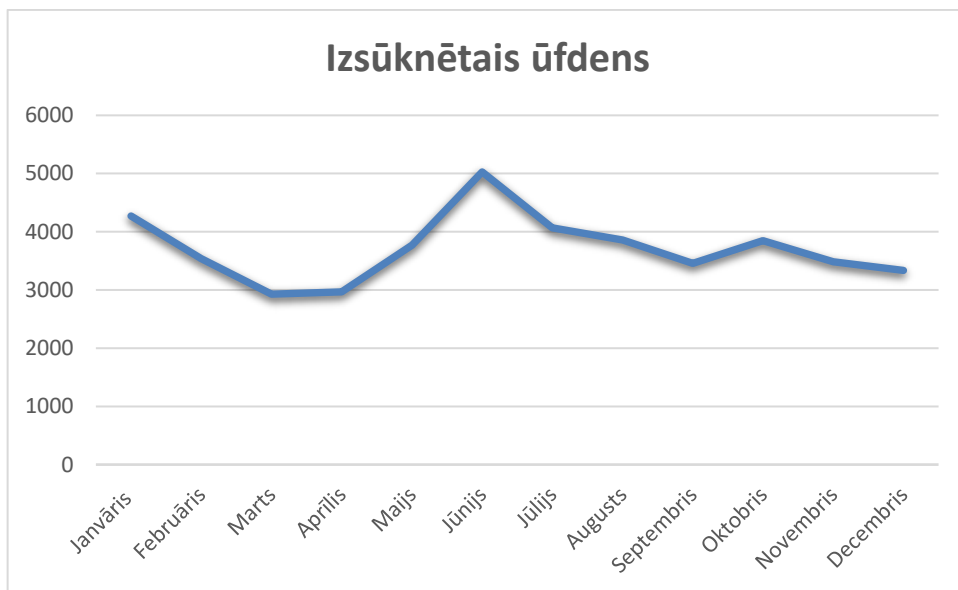
10.4 Grafiks Rauna izsūkņētais ūdens daudzums mēnesī

Pārskata gadā ir ievērojami samazinājusies ūdens zudumi un izsūkņētā ūdens apjoms. Salīdzinoši ar iepriekšējo gadu ir samazinājies pārdotais ūdens apjoms, bet pārdotais ūdens apjoma samazinājums salīdzinot ar 2021. gada ūdens-2 pārskatu ir ievērojami mazāks.

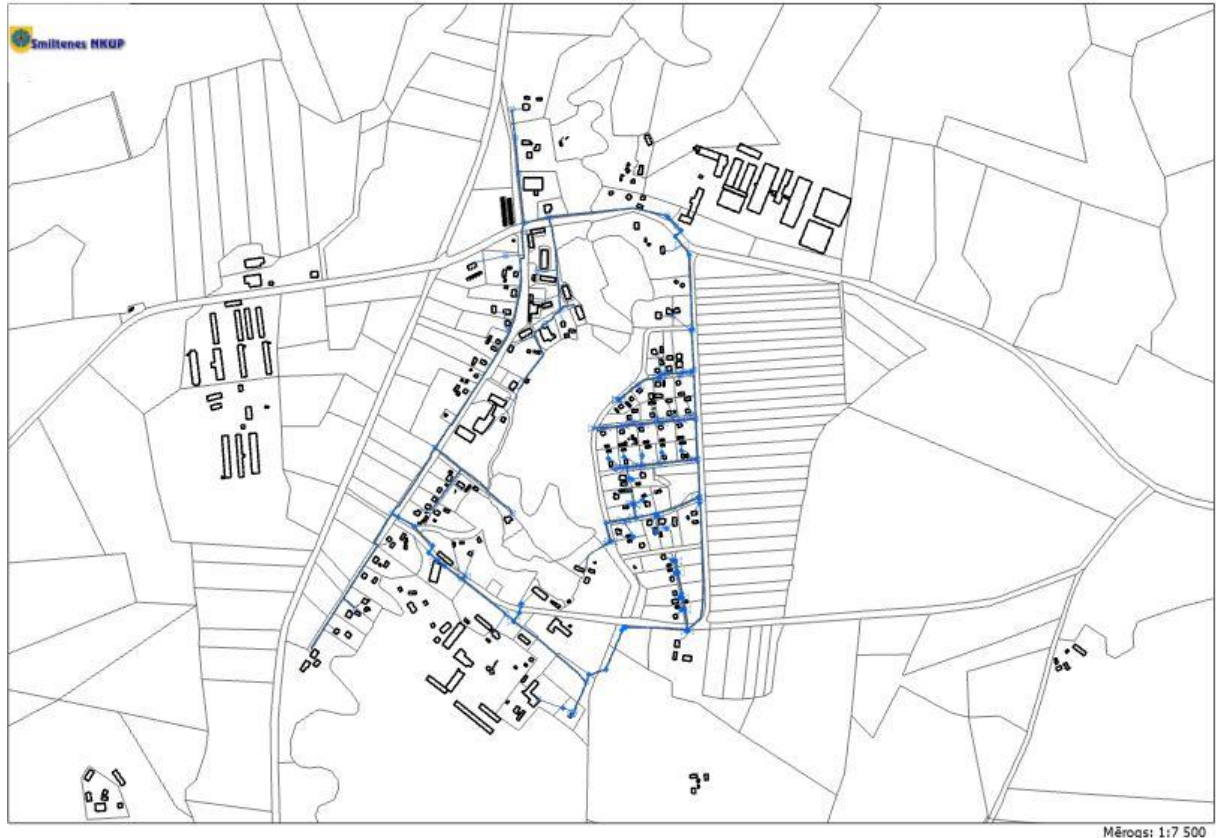
14.1 Attēls Variņu ūdensapgādes sistēma

Variņu ciemata ūdensapgāde tiek nodrošināta ar vienu dziļurbumu – “Katlumāja” P500277. Ūdens tiek iegūts no Gaujas ūdens horizonta.
